Jaarlijks kapplan gemeente Harderwijk 2023 - 2024

Domein stad en omgeving
Stadsbedrijf

September 2023

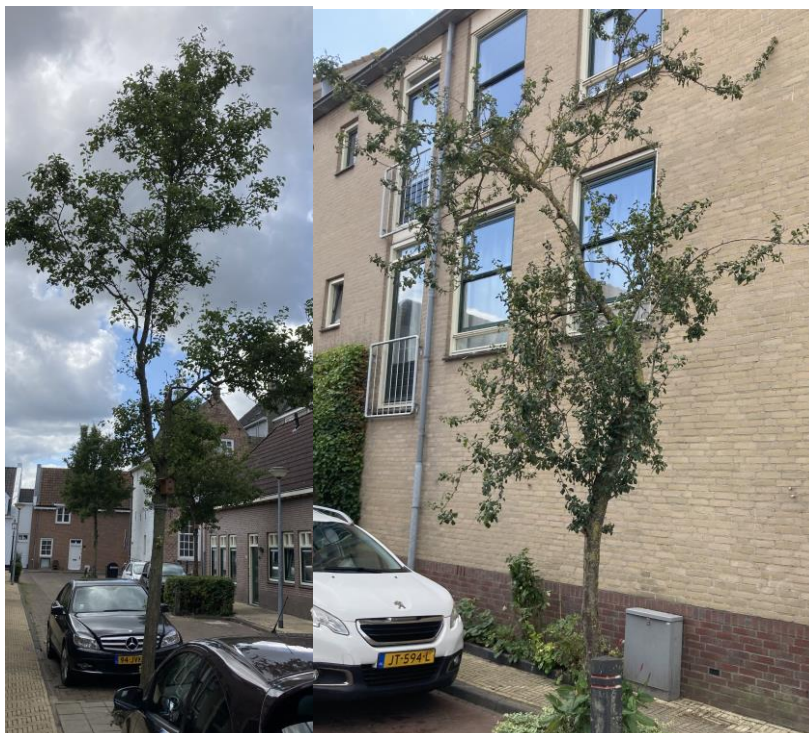
Wijk Binnenstad
Straat Keizerstraat en Kaatsbaan
Huisnummer *
Zijde Voorzijde
Kl. code N02
Soort Sierpeer
Aantal 2

Reden Beide bomen zijn in zeer slechte conditie. Uit de kroon grote tak gebroken. Duurzame instandhouding niet mogelijk.

Algehele conditie ☒ Slecht ☐ Matig ☐ Redelijk ☐ Voldoende ☐ Goed

Toelichting De bomen zullen vervangen worden voor een soort die geschikter is voor deze locatie

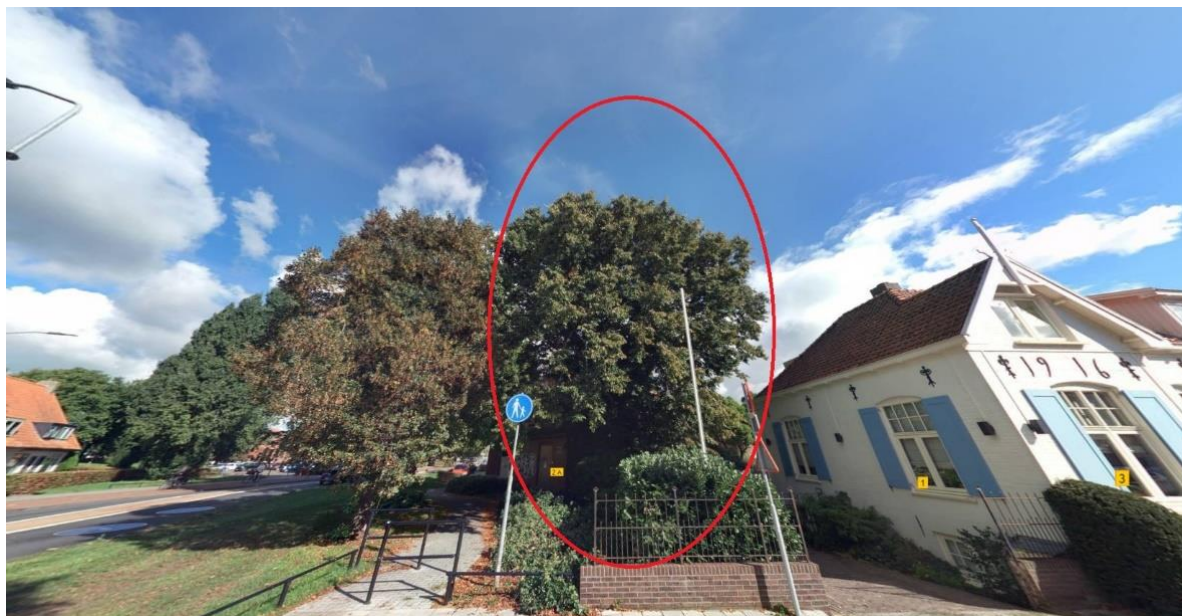
Wijk Binnenstad
Straat Hogeweg
Huisnummer 1
Zijde Zijkant
Kl. code N03
Soort Linde
Aantal 1

Reden De boom is in slechte conditie onveilig en zorgt voor een gevaarlijke situatie. Kappen is hierdoor noodzakelijk. Het rapport over de boom is intern aanwezig.

Algehele conditie ☒ Slecht ☐ Matig ☐ Redelijk ☐ Voldoende ☐ Goed

Toelichting Op dezelfde locatie zal weer een linde worden geplaatst.

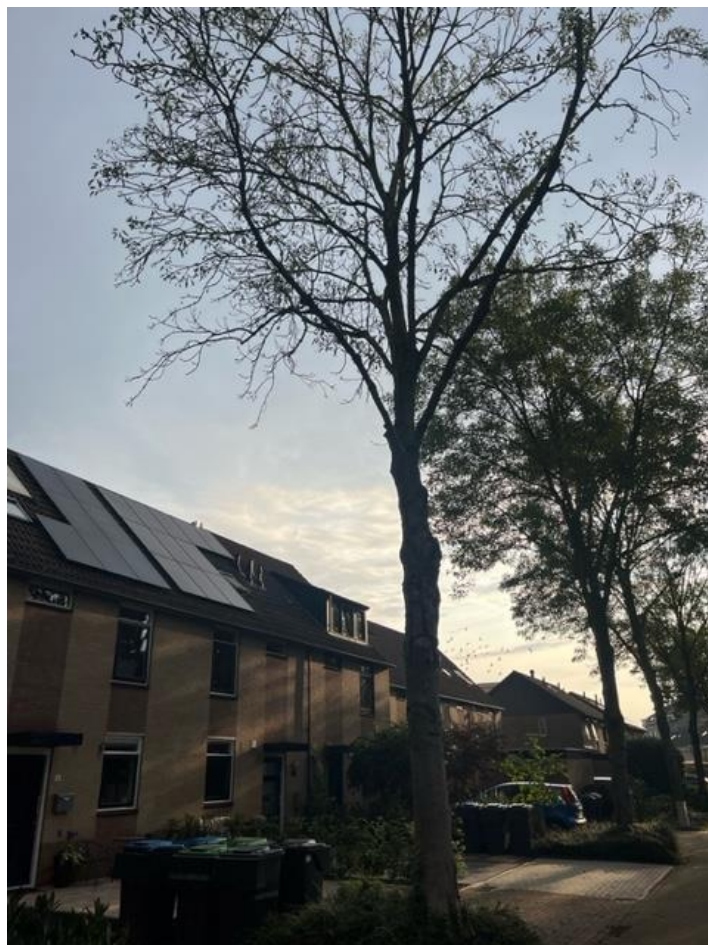
Frankrijk
Broeklaan
49
voorzijde
N04
Es
1

Deze boom zal afsterven vanwege de essentaksterfziekte.
Vanwege veiligheid zal de boom gekapt worden

☒ Slecht ☒ Matig ☐ Redelijk ☐ Voldoende ☐ Goed

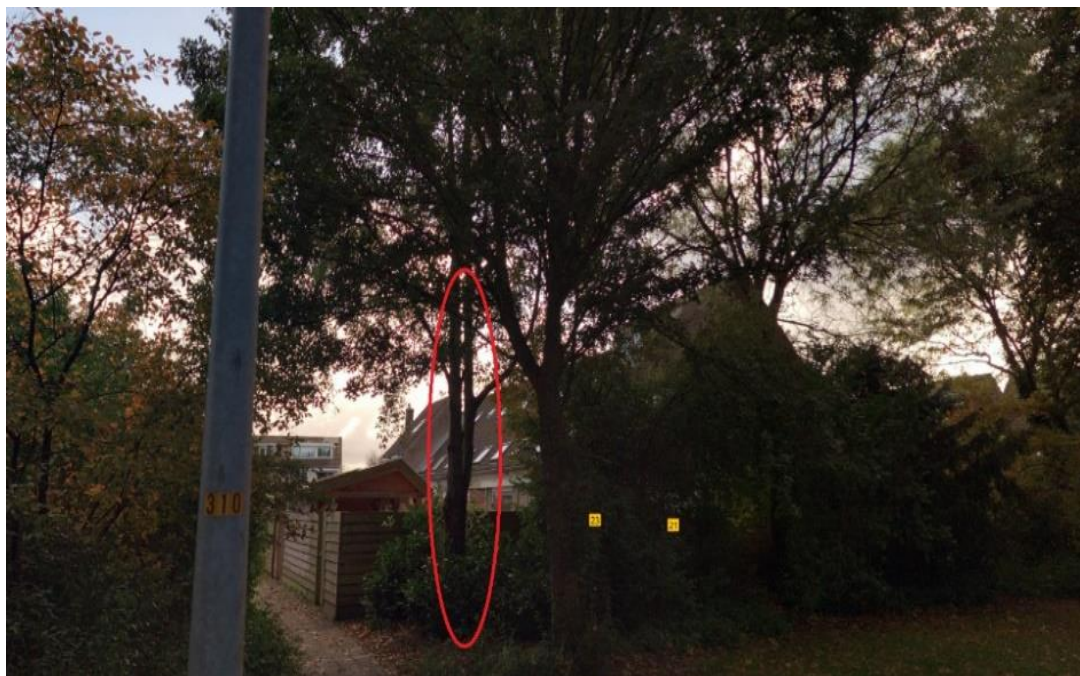
Wijk	Frankrijk
Straat	Lammertkamp
Huisnummer	21
Zijde	Linkerzijde naast de woning
Kl. code	N05
Soort	Els
Aantal	1
Reden	Er staan op deze locatie een aantal bomen dicht op elkaar. Door 1 boom te kappen krijgen andere bomen meer ruimte voor ontwikkeling.
Algehele conditie	<input type="checkbox"/> Slecht <input type="checkbox"/> Matig <input type="checkbox"/> Redelijk <input checked="" type="checkbox"/> Voldoende <input type="checkbox"/> Goed
Herplanting	<input checked="" type="checkbox"/> Ja <input type="checkbox"/> Nee
Aantal	2
Soort	Els
Toelichting	Er is ruimte voor 2 bomen. De bomen worden iets verderop herplant. Deze hebben daar meer ruimte voor ontwikkeling.

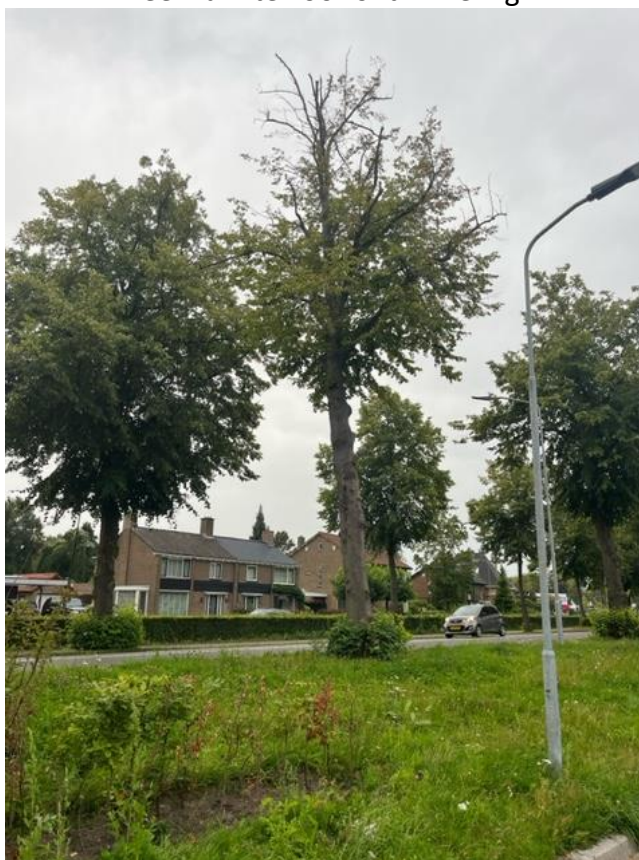
Wijk Stadsdennen
Straat Verkeersweg
Huisnummer 15
Zijde Voorzijde
Kl. code N06
Soort Linde
Aantal 1

Reden De boom is in erg slecht conditie, de top is al dood en hersteld niet

Algehele conditie ☒ Slecht ☐ Matig ☐ Redelijk ☐ Voldoende ☐ Goed

Toelichting De bomen worden iets verderop herplant. Deze hebben daar meer ruimte voor ontwikkeling.

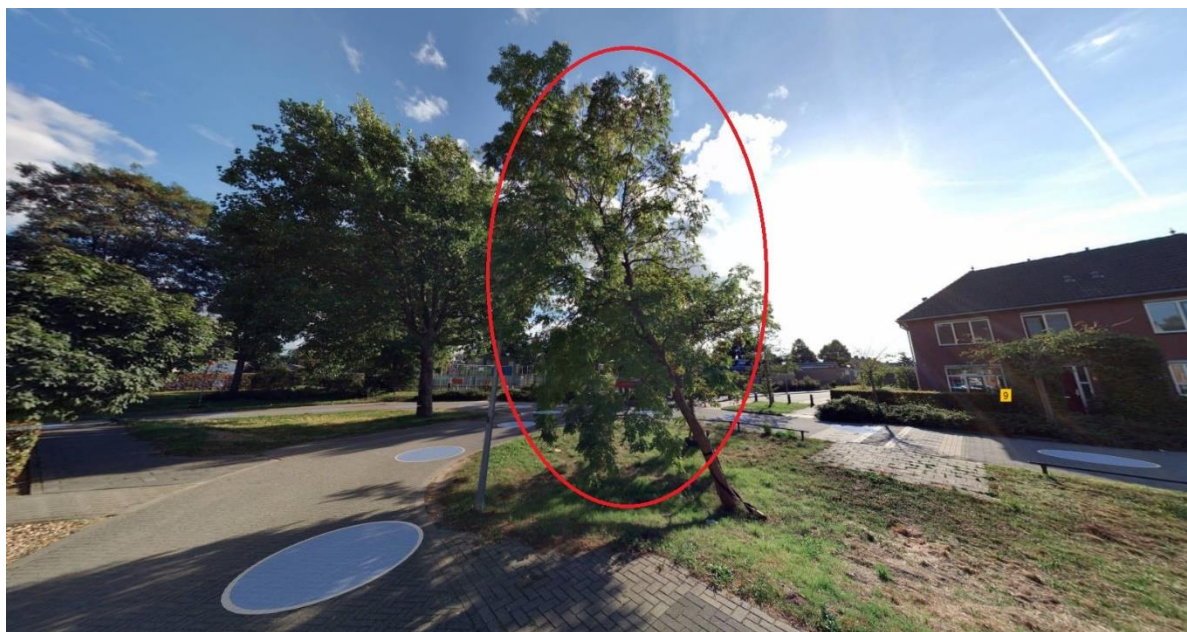
Wijk	Stadsdennen
Straat	Anne Franklaan
Huisnummer	46
Zijde	Voorzijde
Kl. code	N07
Soort	accacia
Aantal	1
Reden	Boom staat erg scheef. Recht zetten is niet mogelijk. Keuze gemaakt om de boom te vervangen
Algehele conditie	<input type="checkbox"/> Slecht <input checked="" type="checkbox"/> Matig <input checked="" type="checkbox"/> Redelijk <input type="checkbox"/> Voldoende <input type="checkbox"/> Goed
Herplanting	<input checked="" type="checkbox"/> Ja <input type="checkbox"/> Nee
Aantal	2
Soort	Nog niet bekend
Toelichting	Er is ruimte om 2 bomen te herplanten, verderop zal de andere boom herplant worden

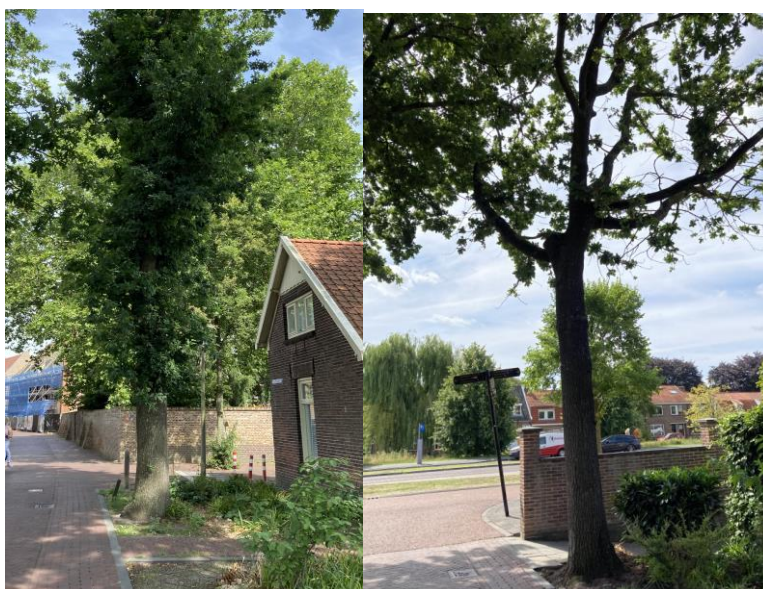
Wijk Binnenstad
Straat Doelenstraat
Huisnummer Tussen 16 en 18
Zijde Langs voetpad
Kl. code M01
Soort Zomereik
Aantal 2

Bij boom 1 (naast Doelenstraat 16 kant Vitringasingel) is de conditie als onvoldoende door Bomenwacht Nederland geconstateerd.

Bij deze boom is sprake van een vroegtijdige groeistagnatie en verminderde bladbezetting, in het verleden is de doorgaande top verwijderd. En de kroon is éénzijdig ontwikkeld omdat de boom onder de kroon van boom 2 groeit. Ook deze boom zal nooit meer uitgroeien tot zijn natuurlijke habitus (groeivorm). Daarnaast wordt ook de toekomstverwachting voor de boom hierdoor verminderd. De beheerbaarheid is als slecht aangemerkt (waarderingcijfer 2).

Boom 2 (naast Doelenstraat 18 kant Doelenstraat) is gekandelaard en kan vanwege onvoldoende bovengrondse ruimte nooit meer uitgroeien tot zijn natuurlijke habitus (groeivorm).

De boom heeft onvoldoende bovengrondse groeiruimte. Bij boom 2 is de beheerbaarheid als slecht aangemerkt (waarderingcijfer 2).

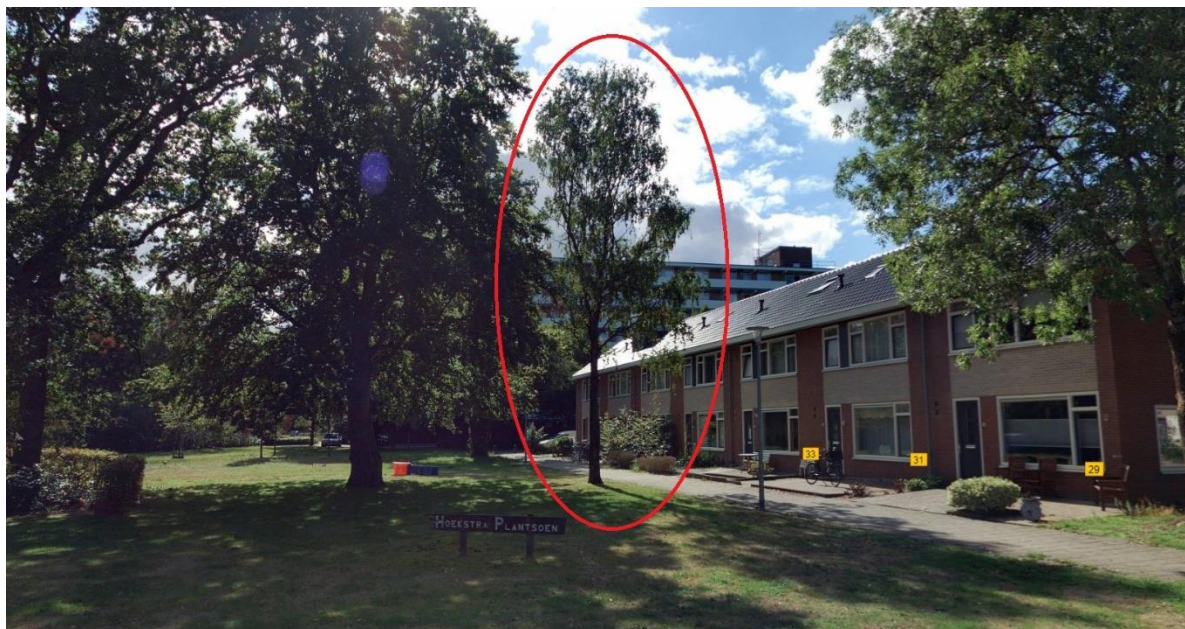
Wijk de Wittenhagen
Straat Goeman Borgesiuslaan
Huisnummer 33
Zijde Voorzijde woning
Kl. code M02
Soort Berk
Aantal 1

Reden De boom vormt door zijn rottingsplekken en bloedingen een gevaar voor de omgeving.

Algehele conditie ☒ Slecht ☐ Matig ☐ Redelijk ☐ Voldoende ☐ Goed

Iets verder van de woningen af, in het gazon worden 2 nieuwe bomen geplant.

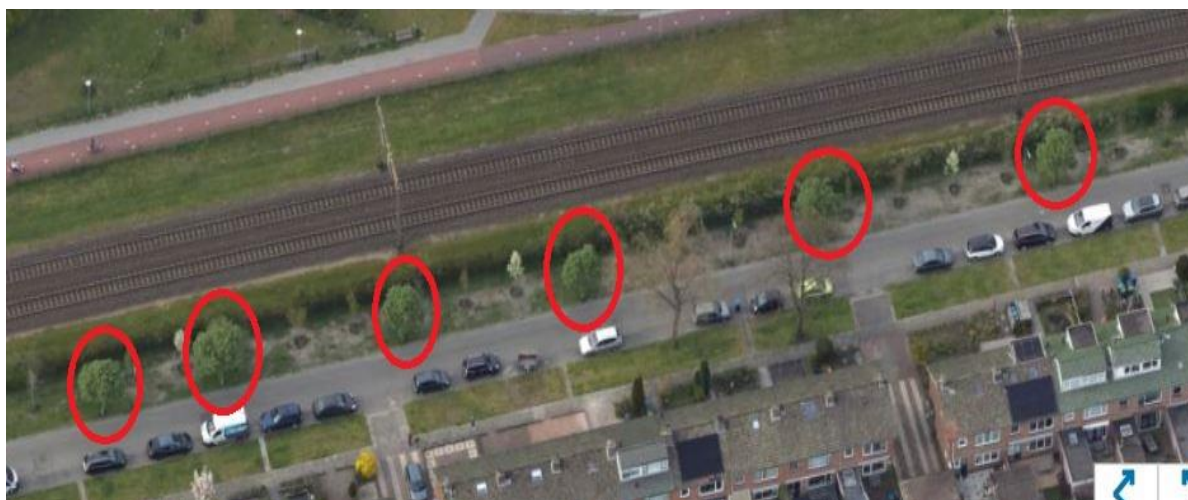
Wijk de Wittenhagen
Straat Van Speyklaan
Huisnummer 256 tm 312
Zijde Voorzijde woning
Kl. code M03
Soort Meelbes
Aantal 6

Reden De bomen staan te dicht op de weg en groeien over de straat heen. Bomen zijn uit balans en er is scheefstand ontstaan waardoor ze overlast geven en risico's vormen voor het wegverkeer. Dit is in fases uitgevoerd.

Algehele conditie ☐ Slecht ☒ Matig ☐ Redelijk ☐ Voldoende
☐ Goed

Herplanting ☒ Ja ☐ Nee
Aantal 9
Soort Nader te bepalen
Toelichting De gekapte bomen worden vervangen en zullen verder van de weg worden geplaatst, door de opengevallen ruimtes kunnen hier meerdere bomen komen te staan. Er zullen meer bomen worden geplant dan gekapt worden

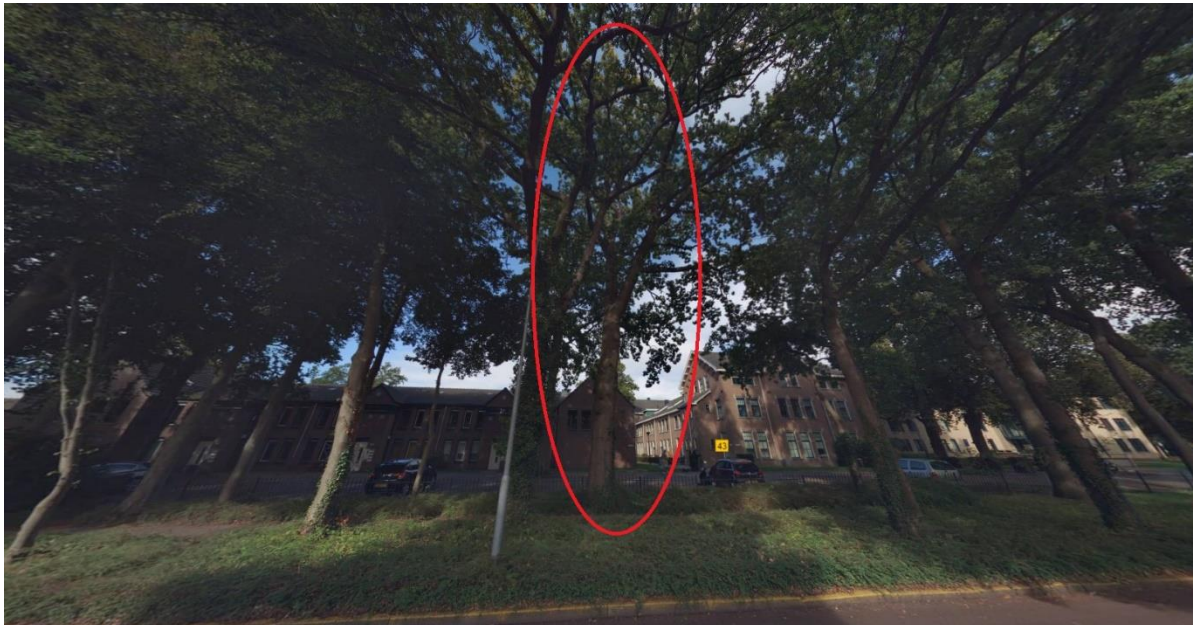
Wijk	Slingerbos
Straat	Laan der Verenigde Naties
Huisnummer	Tegenover nr. 7
Zijde	Langs de weg
Kl. code	M04
Soort	Eik
Aantal	1
Reden	De boom vormt door zijn rottingsplekken en bloedingen een gevaar voor de omgeving.
Algehele conditie	<input checked="" type="checkbox"/> Slecht <input type="checkbox"/> Matig <input type="checkbox"/> Redelijk <input type="checkbox"/> Voldoende <input type="checkbox"/> Goed
Herplanting	<input checked="" type="checkbox"/> Ja <input type="checkbox"/> Nee
Aantal	2
Soort	Nader te bepalen
Toelichting	In de Nabije omgeving worden 2 bomen geplant. Daar is meer ruimte voor ontwikkeling

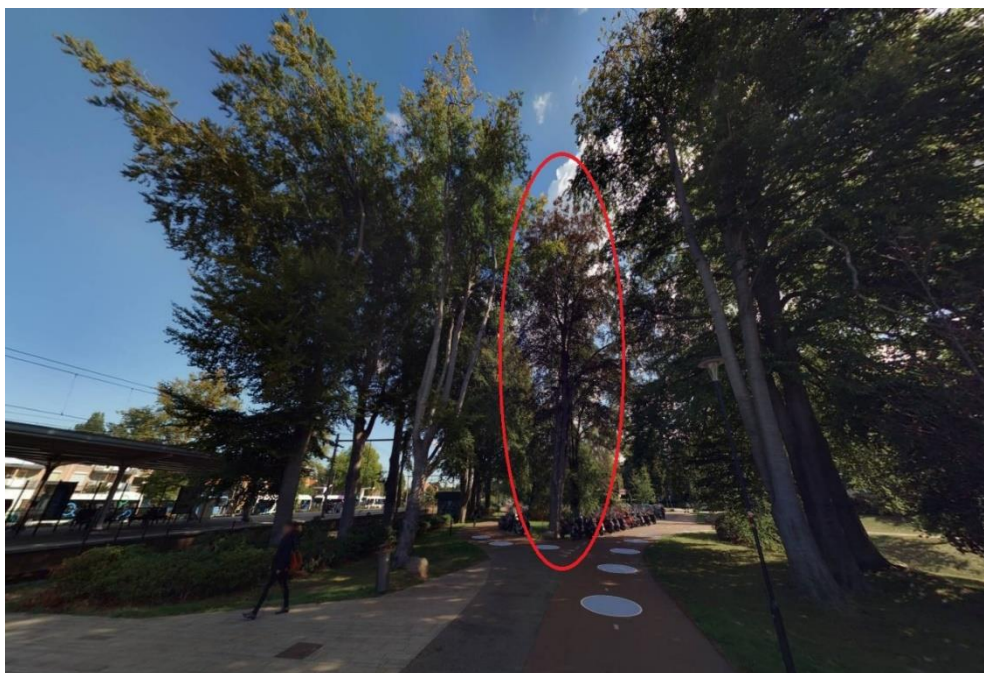
Wijk	Stationsgebied
Straat	Mauritspad
Huisnummer	
Zijde	Langs het spoor
Kl. code	M05
Soort	Fagus sylvatica
Aantal	1
Reden	De boom is aan het afsterven. De boom heeft last van zonnebrand, daardoor laat de bast van de boom los en sterft deze af. Hierbij krijgt de boom snel en veel dood hout. Dit levert gevaar op voor de omgeving.
Algehele conditie	<input type="checkbox"/> Slecht <input checked="" type="checkbox"/> Matig <input type="checkbox"/> Redelijk <input type="checkbox"/> Voldoende <input type="checkbox"/> Goed
Herplanting	<input type="checkbox"/> Ja <input checked="" type="checkbox"/> Nee
Aantal	1
Soort	
Toelichting	Voor herplant is hier geen ruimte. Dit wordt elders uitgevoerd

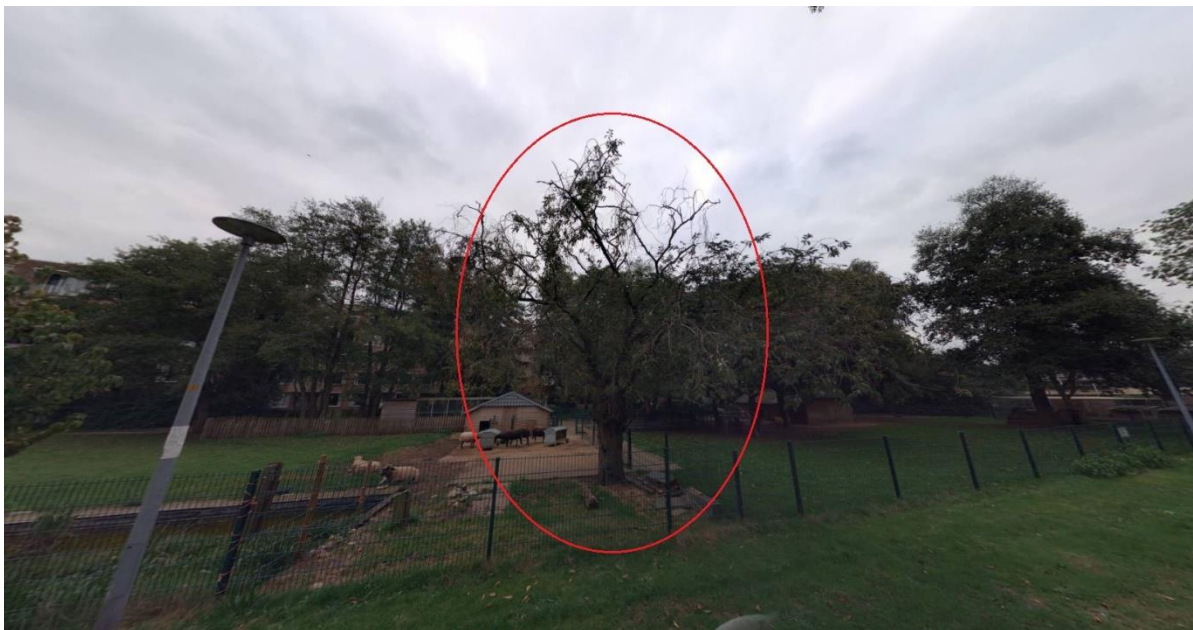
Wijk	Stadswelden
Straat	Middelste wei (dierenweide)
Huisnummer	1
Zijde	Langs het fietspad
Kl. code	M06
Soort	Sierkers
Aantal	1
Reden	De boom is aangetast door een zwam, dit heeft invloed op de algehele conditie van de boom. Komt veel dood hout in. Kappen is hierdoor noodzakelijk
Algehele conditie	<input type="checkbox"/> Slecht <input checked="" type="checkbox"/> Matig <input type="checkbox"/> Redelijk <input type="checkbox"/> Voldoende <input type="checkbox"/> Goed
Herplanting	<input checked="" type="checkbox"/> Ja <input type="checkbox"/> Nee
Aantal	1
Soort	Sierkers
Toelichting	Op dezelfde locatie word weer een boom terug geplant.

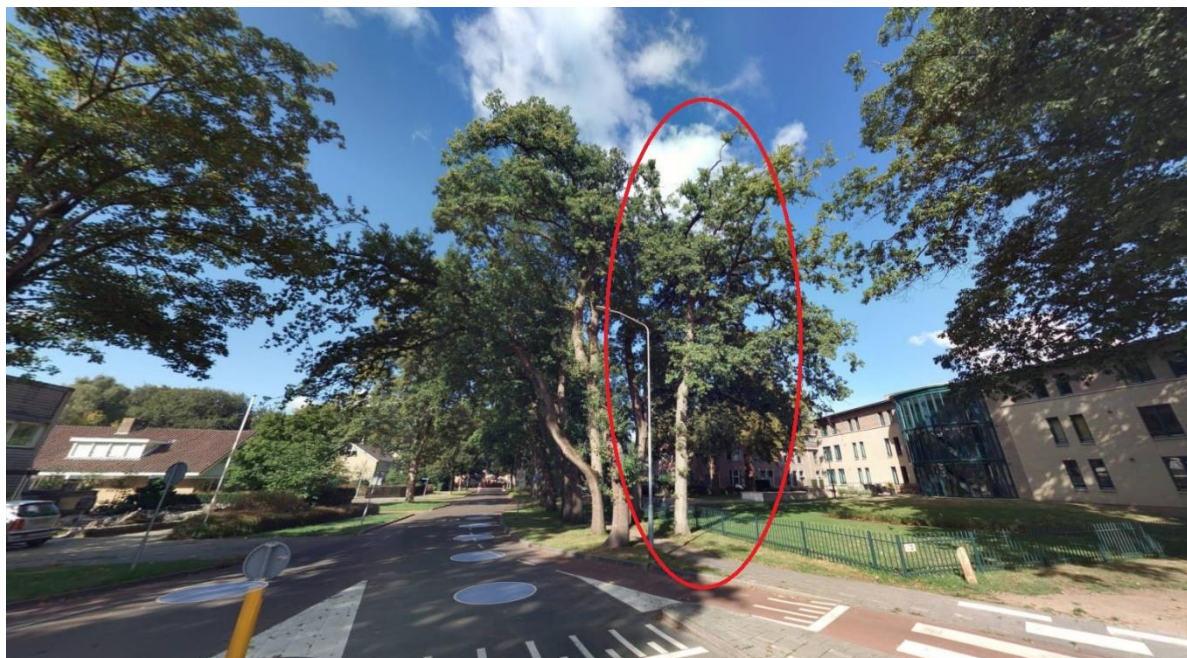
Wijk Slingerbos
Straat Laan der Verenigde Naties
Huisnummer To nr 7
Zijde Langs het voetpad
Kl. code M07
Soort Quercus robur
Aantal 1

Reden De boom heeft veel last gehad van de droge zomer van vorig jaar. Hij begint ernstig dood hout te ontwikkelen en dit is gevaarlijk voor de weggebruikers omdat hier een voetpad onder door loopt. Kap is hierdoor noodzakelijk omdat snoeien en dood hout verwijderen geen optie meer is.

Algehele conditie ☒ Slecht ☐ Matig ☐ Redelijk ☐ Voldoende
☐ Goed

Toelichting Er zal op een andere locatie herplant worden.

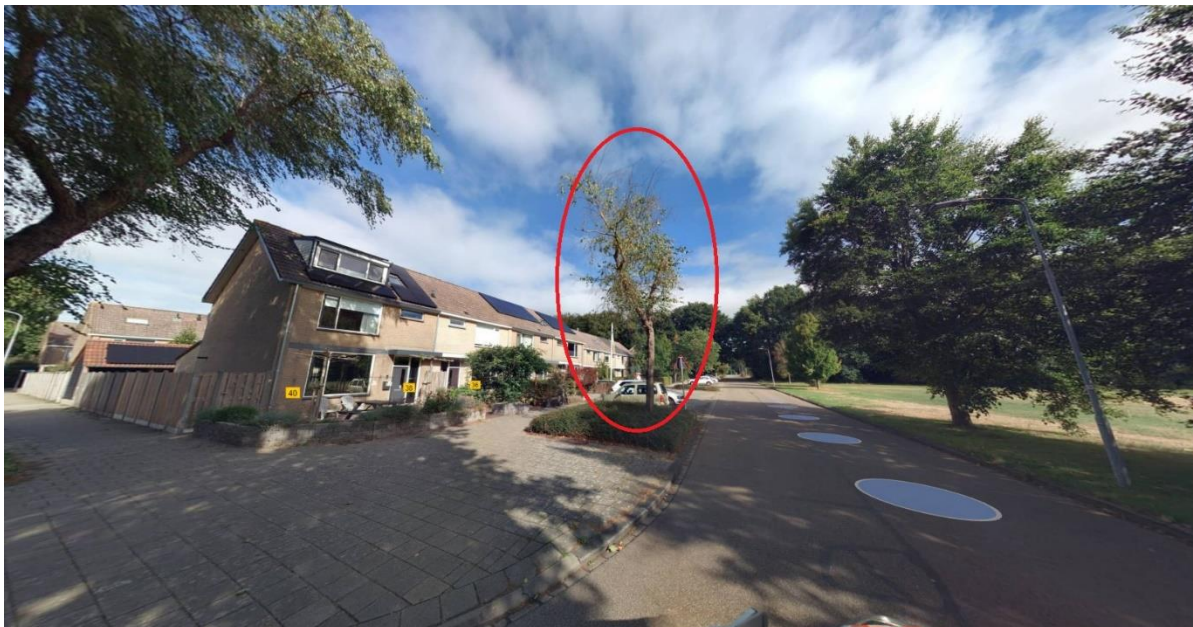
Wijk	Slingerbos
Straat	Beneluxlaan
Huisnummer	Nr 40
Zijde	Voorzijde woning
Kl. code	M08
Soort	Berk
Aantal	1
Reden	De boom heeft veel dood hout ontwikkelt, dit is zodanig veel dat de boom het niet gaat overleven. Kap is hierdoor noodzakelijk.
Algehele conditie	<input checked="" type="checkbox"/> Slecht <input type="checkbox"/> Matig <input type="checkbox"/> Redelijk <input type="checkbox"/> Voldoende <input type="checkbox"/> Goed
Herplanting	<input type="checkbox"/> Ja <input checked="" type="checkbox"/> Nee
Aantal	1
Soort	Nader te bepalen
Toelichting	De boom zal elders herplant worden.

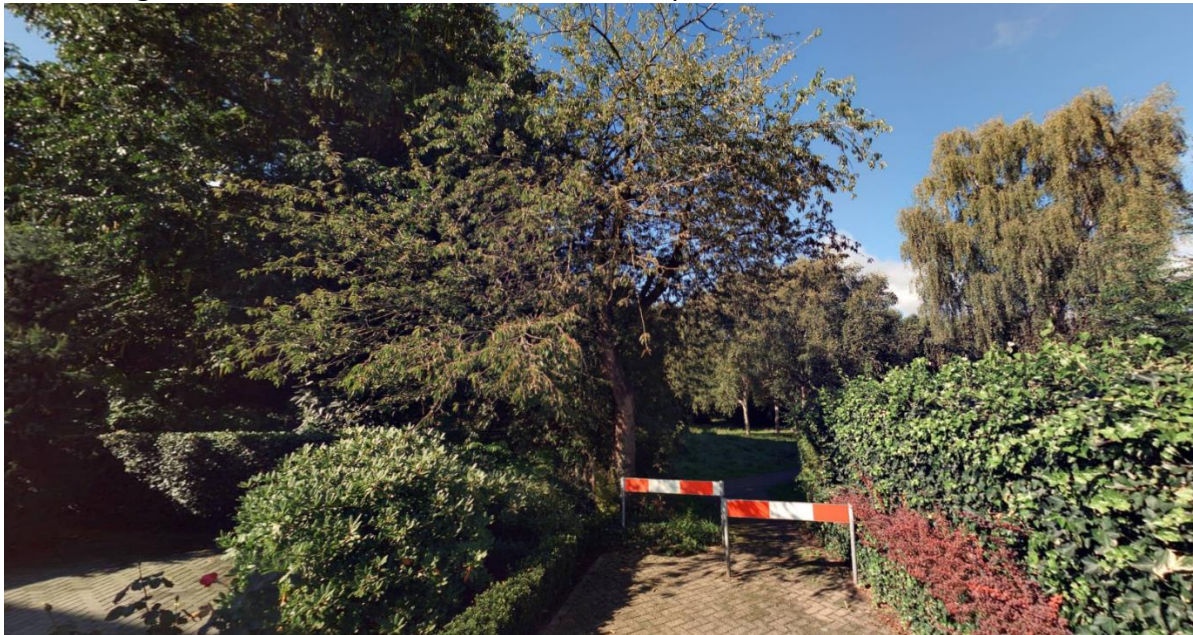
Wijk Friese gracht
Straat Burgemeester Numanlaan
Huisnummer 36
Zijde
Kl. code Z09
Soort Zoete kers
Aantal 1

Reden De boom is dood en vormt een risico voor de weggebruiker

Algehele conditie ☒ Slecht ☐ Matig ☐ Redelijk ☐ Voldoende ☐ Goed

Toelichting De boom zal elders herplant worden

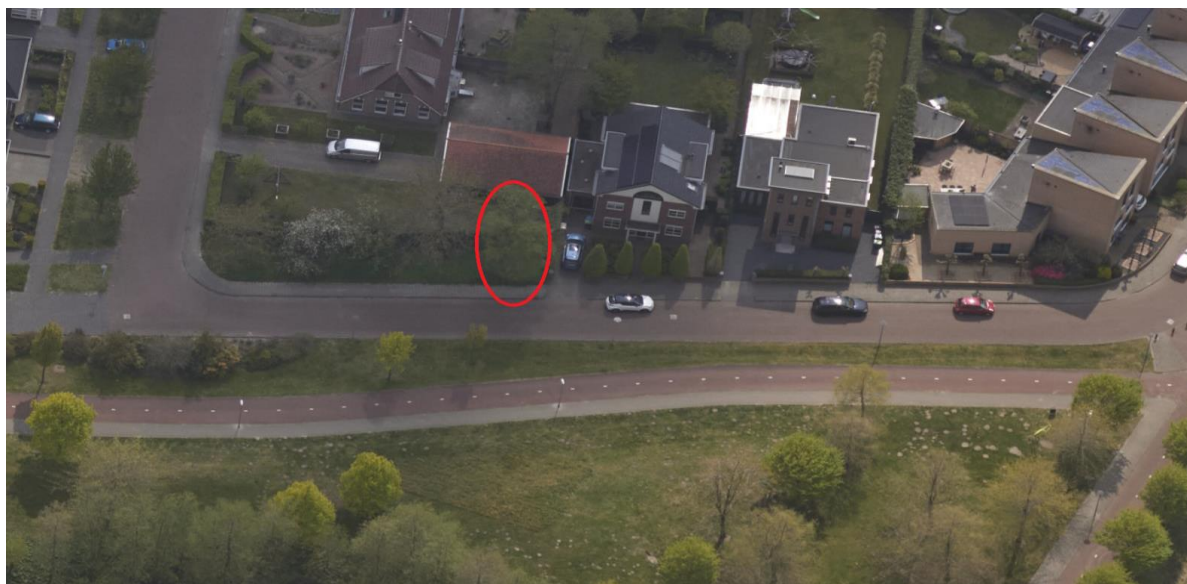
Wijk Drielanden
Straat Operettedreef
Huisnummer 58
Zijde linkerzijde
Kl. code Z01
Soort Els
Aantal 1

Reden Zeer slechte conditie, zichtbaar door rotting van binnen en lengte scheuren. Vanwege veiligheid voor de omgeving is kap noodzakelijk

Algehele conditie ☒ Slecht ☐ Matig ☐ Redelijk ☐ Voldoende ☐ Goed

Toelichting Op dezelfde locatie

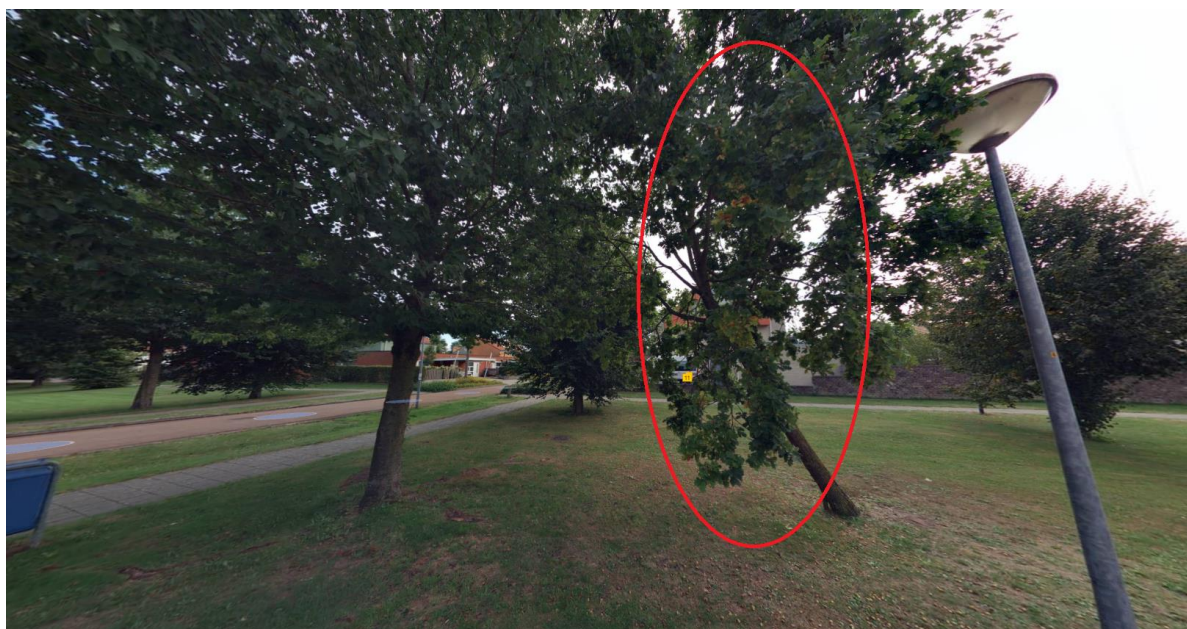
Wijk	Drielanden
Straat	Clarenbekerhout
Huisnummer	10
Zijde	voorzijde
Kl. code	Z02
Soort	Inlandse eik
Aantal	1
Reden	Boom staat enorm scheef en is vervangen de keuze die gemaakt wordt om problemen te voorkomen
Algehele conditie	<input type="checkbox"/> Slecht <input type="checkbox"/> Matig <input checked="" type="checkbox"/> Redelijk <input type="checkbox"/> Voldoende <input type="checkbox"/> Goed
Herplanting	<input checked="" type="checkbox"/> Ja <input type="checkbox"/> Nee
Aantal	2
Soort	Esdoorn en linde
Toelichting	op dezelfde locatie in het grasveld

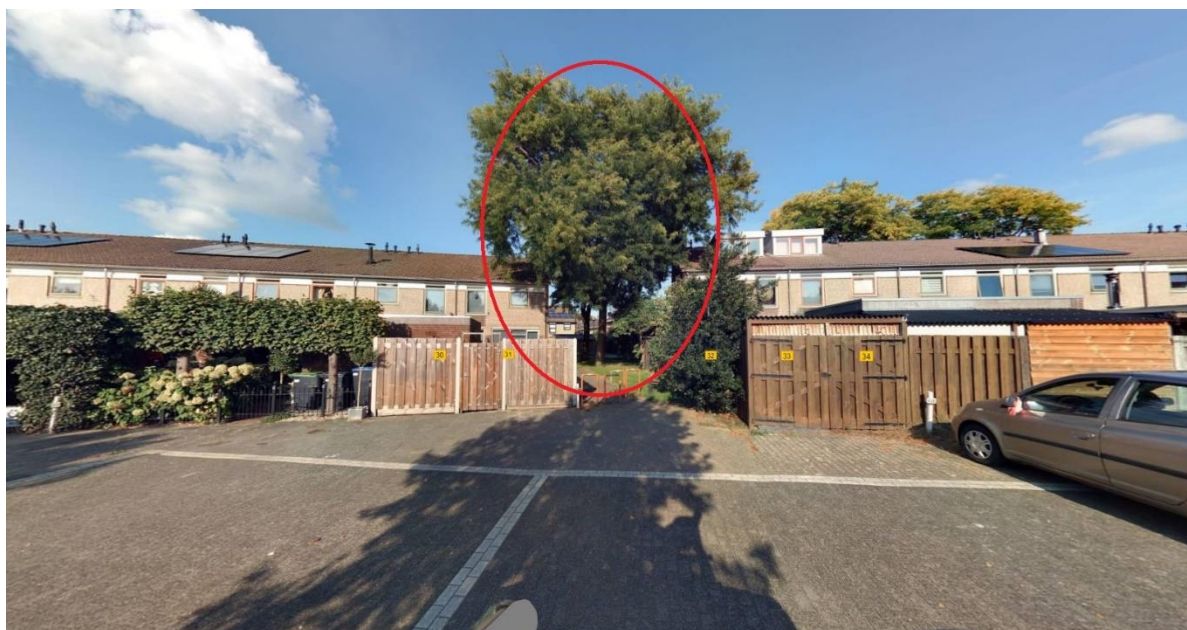
Wijk Stadsweiden
Straat Hondsdrafmeen
Huisnummer 32
Zijde Naast de woning
Kl. code Z03
Soort Valse Christusdoorn
Aantal 1

Reden De bomen worden te groot voor hun standplaats, ze geven al schade aan de woningen en is er al te veel aan gesnoeid. In de toekomst worden de bomen nog groter zodat ze nog meer schade en overlast bezorgen.

Algehele conditie ☐ Slecht ☐ Matig ☐ Redelijk ☒ Voldoende ☐ Goed

Toelichting De boom wordt te groot voor zijn standplaats. Hier wordt gekozen voor een kleine soort.

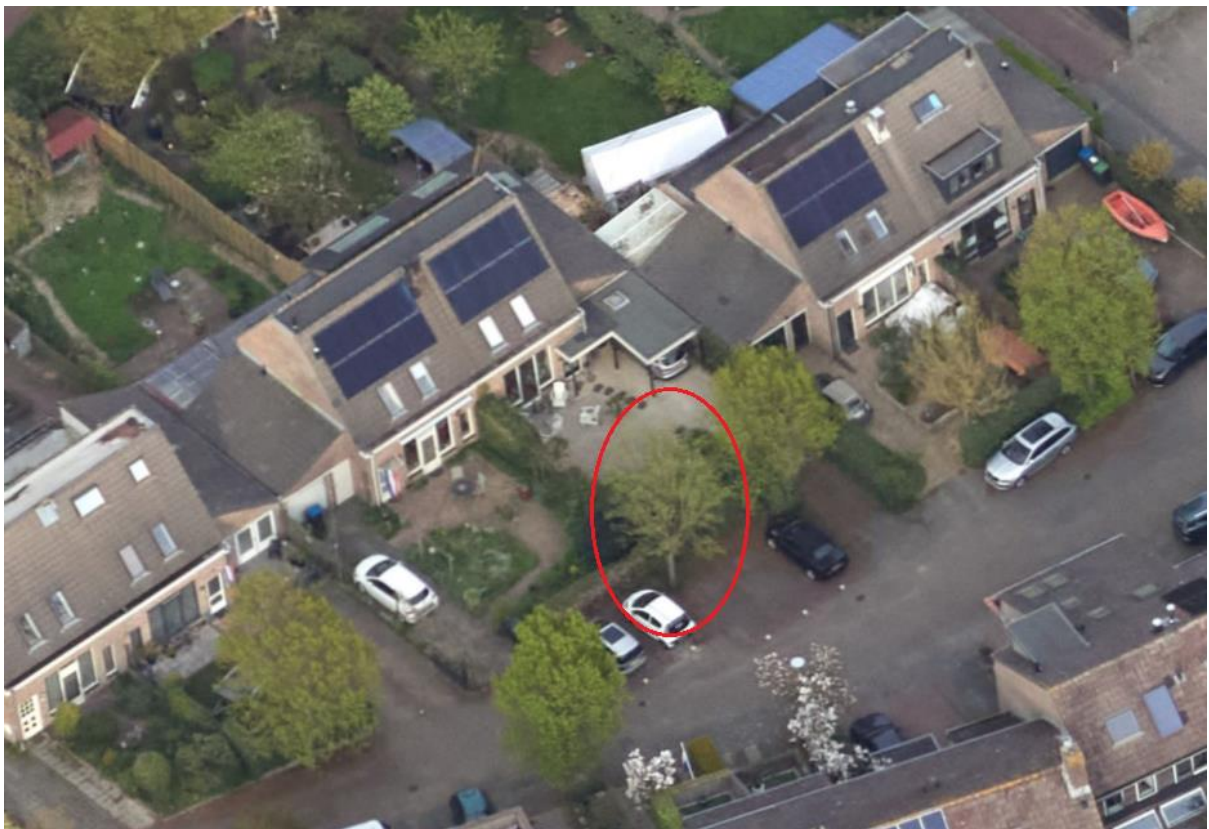
Wijk Stadsweiden
Straat Rietgorsmeen
Huisnummer 147
Zijde voorkant
Kl. code Z04
Soort Haagbeuk
Aantal 1

Reden De boom is zichtbaar in slechte conditie. Vanwege veiligheid voor de omgeving zal de boom gekapt worden.

Algehele conditie ☒ Slecht ☐ Matig ☐ Redelijk ☐ Voldoende ☐ Goed

Aan de andere kant van de woning zal de herplant plaats vinden

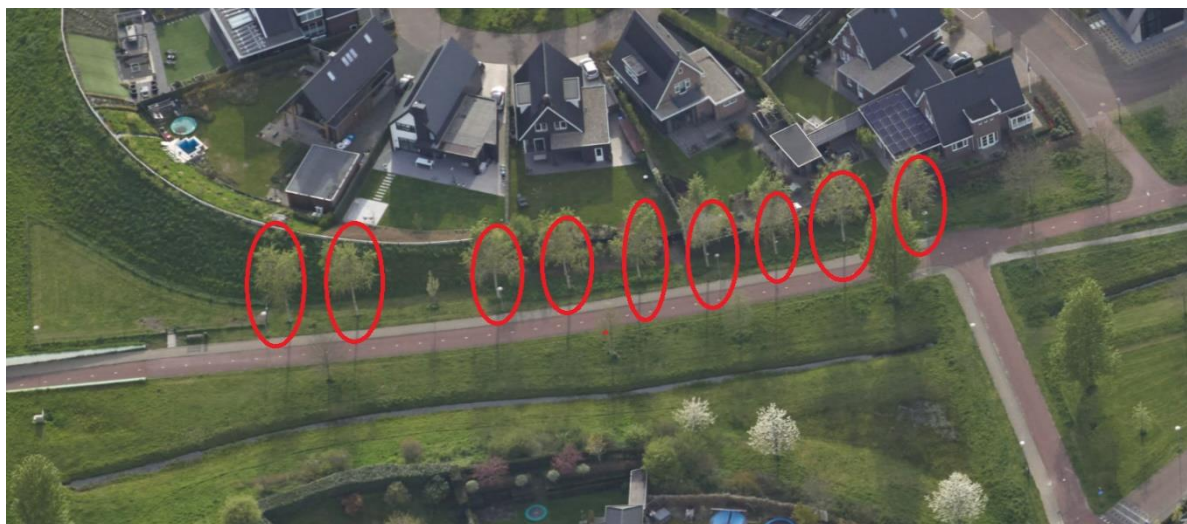
Wijk Drielanden
Straat Hoge Geestpad
Huisnummer achter paardenbloemdreef 15
Zijde langs pad
Kl. code Z05
Soort Populier
Aantal 9

Reden Bij de bomen is een bacteriekanker aanwezig, waardoor de bomen onveilig worden voor de omgeving. De bomen kunnen hiervan niet herstellen en zullen afsterven

Algehele conditie ☒ Slecht ☐ Matig ☒ Redelijk ☐ Voldoende ☐ Goed

Herplanting ☒ Ja ☐ Nee
Aantal 9
Soort Nog niet bekend
Toelichting op dezelfde locatie in het grasveld

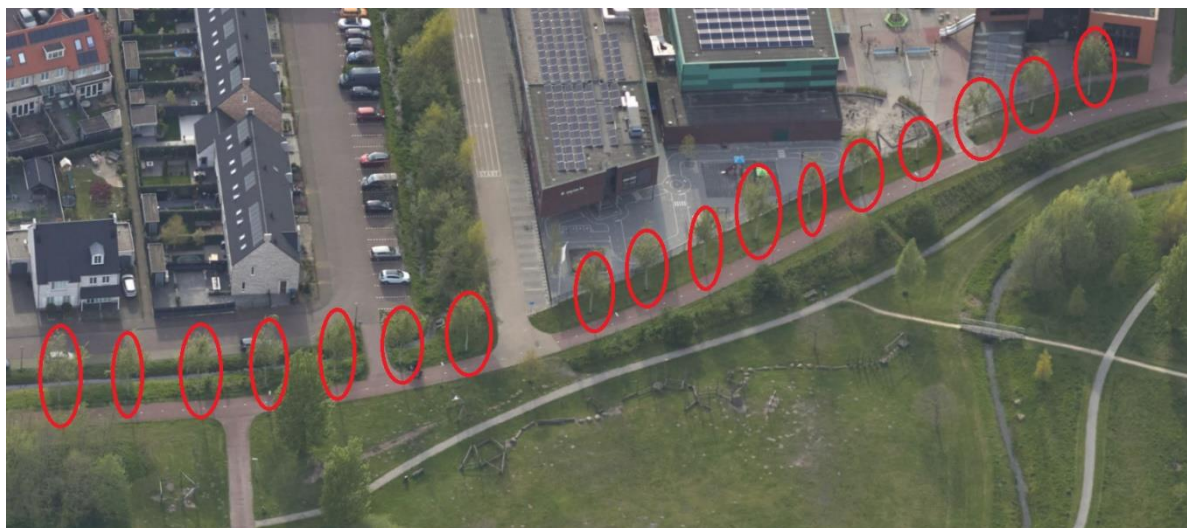
Wijk Drielanden
Straat Hoge Geestpad
Huisnummer achter Biezenplein3
Zijde langs pad
Kl. code Z06
Soort Populier
Aantal 17

Reden Bij de bomen is een bacteriekanker aanwezig, waardoor de bomen onveilig worden voor de omgeving. De bomen kunnen hiervan niet herstellen en zullen afsterven

Algehele conditie ☒ Slecht ☐ Matig ☒ Redelijk ☐ Voldoende ☐ Goed

Herplanting ☒ Ja ☐ Nee
Aantal 17
Soort Nog niet bekend
Toelichting op dezelfde locatie in het grasveld

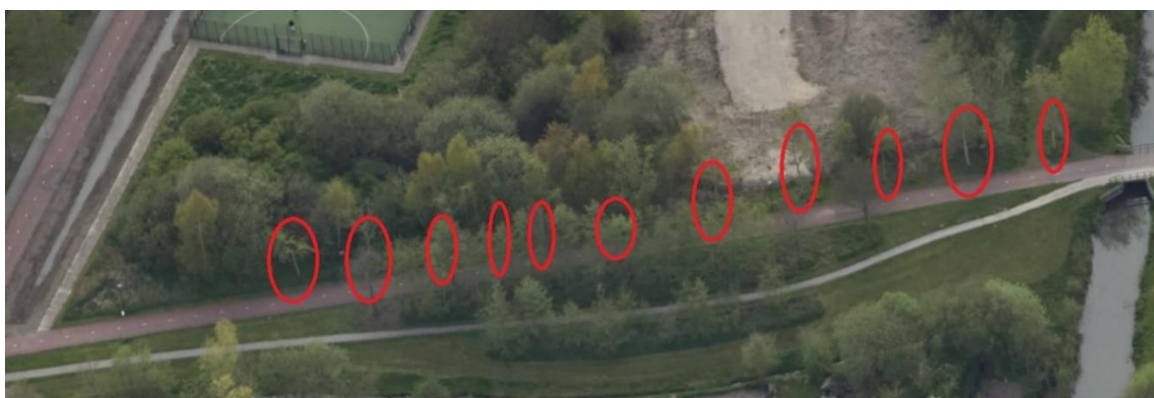
Wijk	Drielanden
Straat	Hoge Geestpad
Huisnummer	achter Rolkipperdreef
Zijde	langs pad
Kl. code	Z07
Soort	Populier
Aantal	17
Reden	Bij de bomen is een bacteriekanker aanwezig, waardoor de bomen onveilig worden voor de omgeving. De bomen kunnen hiervan niet herstellen en zullen afsterven
Algehele conditie	<input checked="" type="checkbox"/> Slecht <input type="checkbox"/> Matig <input checked="" type="checkbox"/> Redelijk <input type="checkbox"/> Voldoende <input type="checkbox"/> Goed
Herplanting	<input checked="" type="checkbox"/> Ja <input type="checkbox"/> Nee
Aantal	17
Soort	Nog niet bekend
Toelichting	Op deze zal na nieuwbouw herplant plaatsvinden

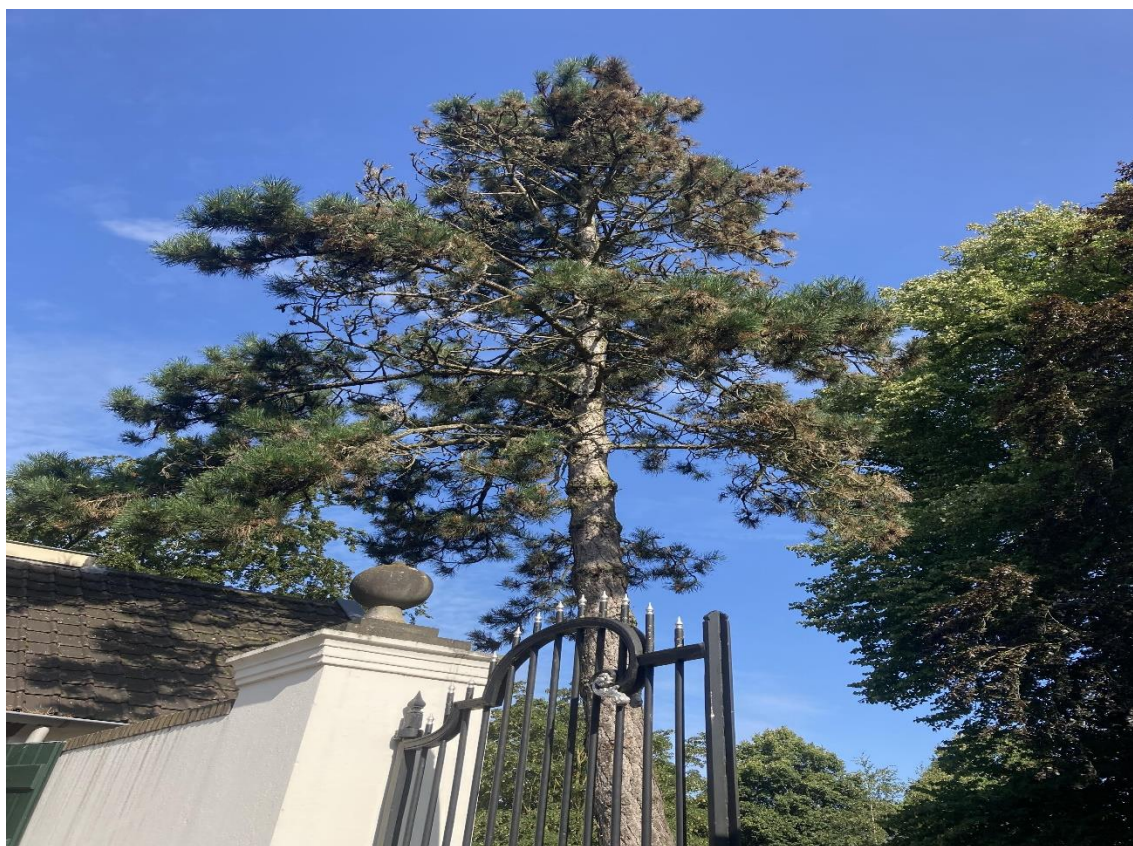
Wijk Oostergaarde
Straat *
Huisnummer *
Zijde *
Kl. code BGRPL01
Soort Grove Den (Pinus)
Aantal 1

Reden De boom is aan het afsterven en zal vanwege veiligheid gekapt moeten worden

Algehele conditie ☒ Slecht ☐ Matig ☐ Redelijk ☐ Voldoende ☐ Goed

Toelichting De boom zal op een andere locatie geplant worden

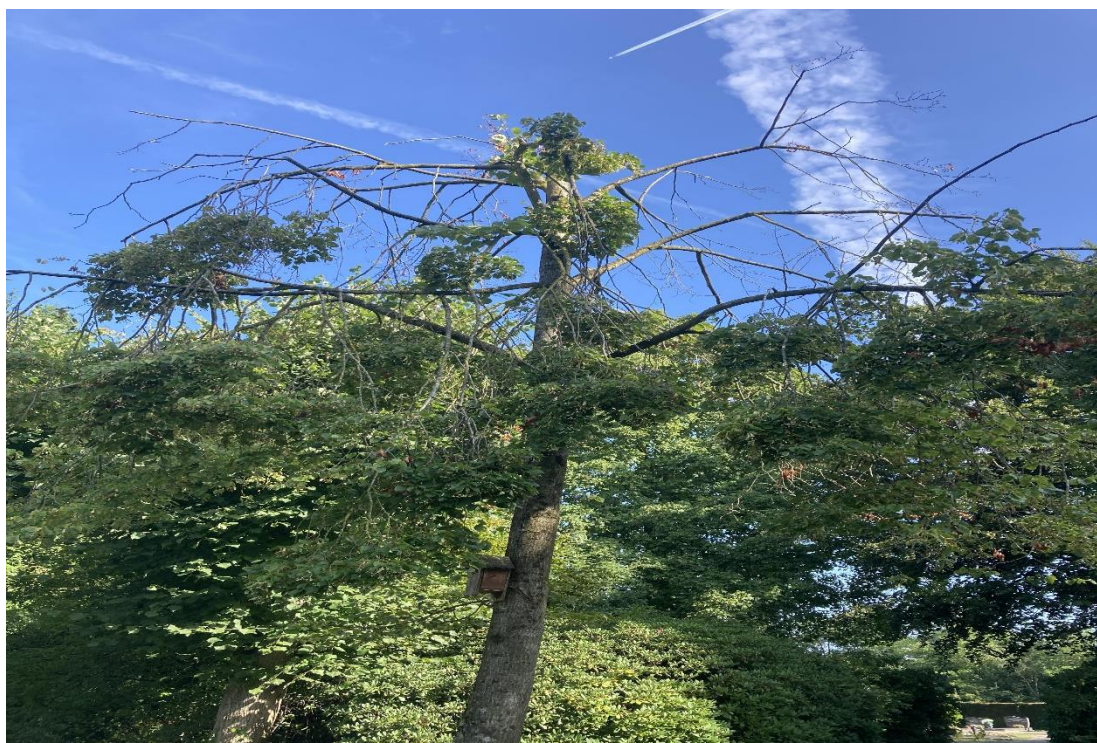
Wijk Oostergaarde
Straat *
Huisnummer *
Zijde *
Kl. code BGRPL02
Soort Winterlinde (*Tilia cordata*)
Aantal 1

Reden De boom is in slechte conditie en is voor de bezoeker een gevaar

Algehele conditie ☒ Slecht ☐ Matig ☐ Redelijk ☐ Voldoende ☐ Goed

Toelichting De herplant wordt op locatie gedaan

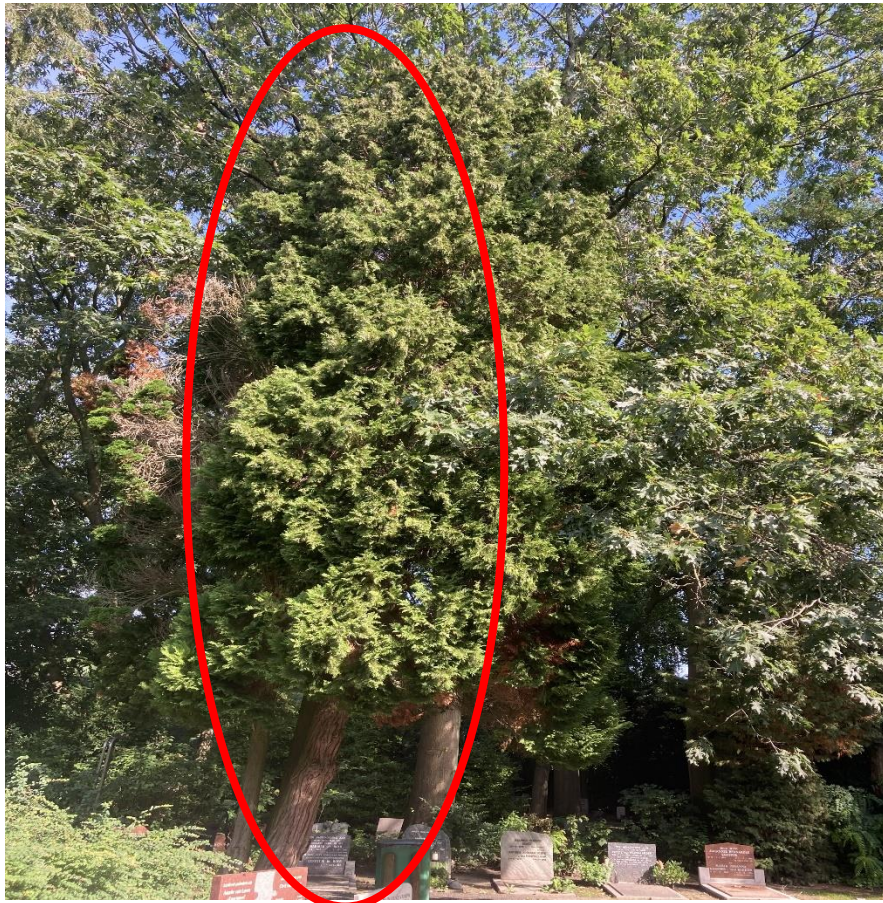
Wijk Oostergaarde
Straat *
Huisnummer *
Zijde *
Kl. code BGRPL03
Soort Conifeer
Aantal 1

Reden Ruimte maken voor ontwikkeling van naastgelegen bomen met meer waarde

Algehele conditie ☐ Slecht ☒ Matig ☐ Redelijk ☐ Voldoende ☐ Goed

Toelichting De herplant zal op een andere locatie plaatsvinden

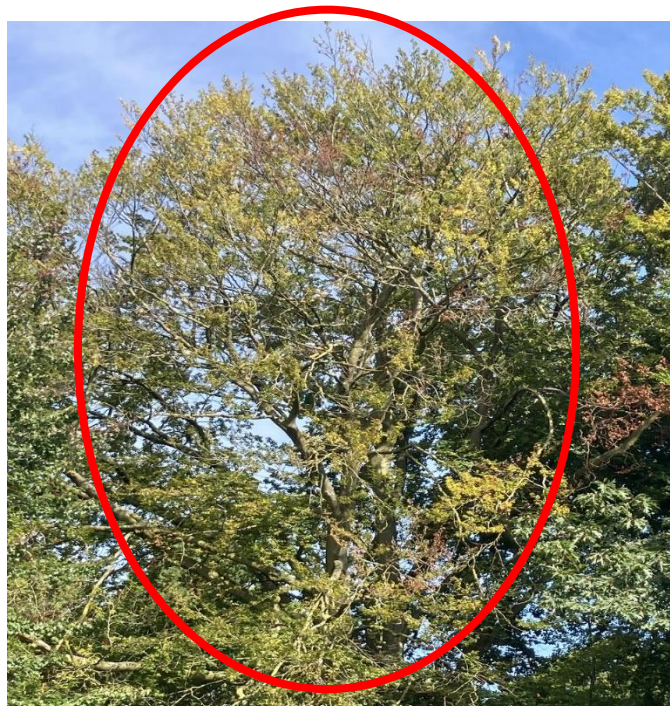
Wijk	Oostergaarde
Straat	*
Huisnummer	*
Zijde	*
Kl. code	BGRPL04
Soort	Beuk (Fagus sylvatica)
Aantal	1
Reden	Kap ivm slechte staat, gaat komende jaren problemen geven.
Algehele conditie	<input checked="" type="checkbox"/> Slecht <input type="checkbox"/> Matig <input type="checkbox"/> Redelijk <input type="checkbox"/> Voldoende <input type="checkbox"/> Goed
Herplanting	<input type="checkbox"/> Ja <input checked="" type="checkbox"/> Nee
Aantal	1
Soort	Nog niet bekend
Toelichting	Andere locatie

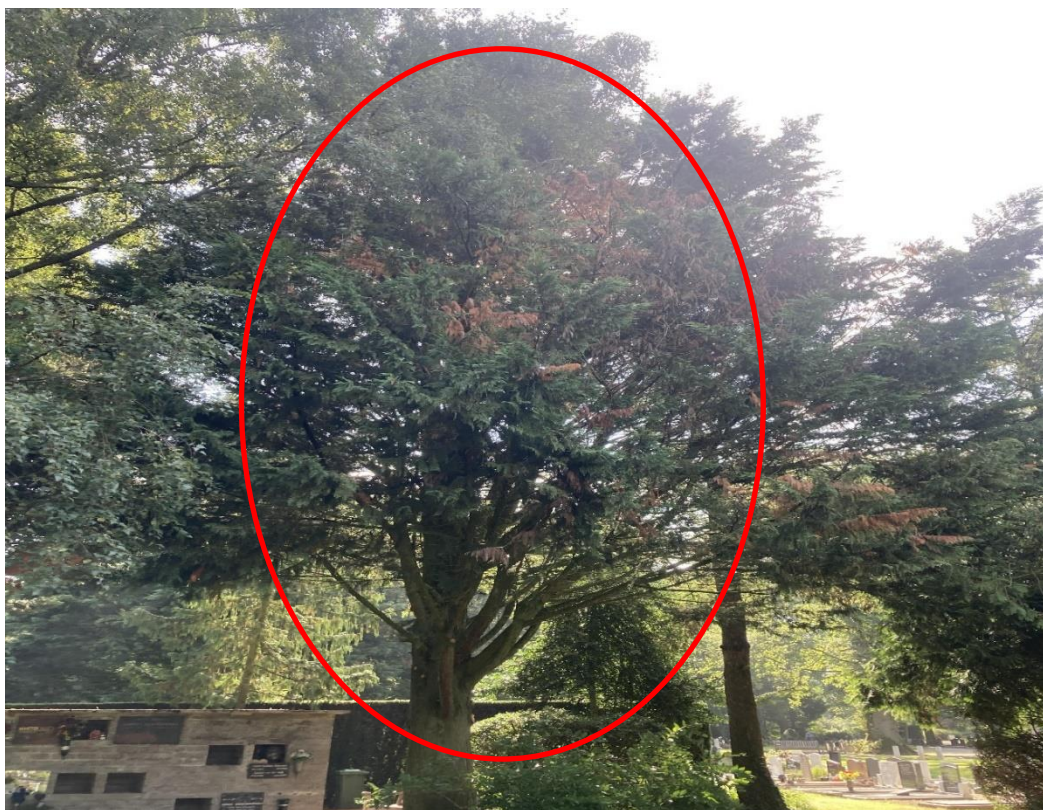
Wijk Oostergaarde
Straat *
Huisnummer *
Zijde *
Kl. code BGRPL05
Soort Conifeer
Aantal 1

Reden Kap vanwege slechte staat.

Algehele conditie ☒ Slecht ☐ Matig ☐ Redelijk ☐ Voldoende ☐ Goed

Toelichting Geen vervanging ivm ruimte andere bomen. De boom zal op een andere locatie herplant worden
