Jaarlijks kapplan gemeente Harderwijk 2023 - 2024

Domein stad en omgeving
Stadsbedrijf

September 2023

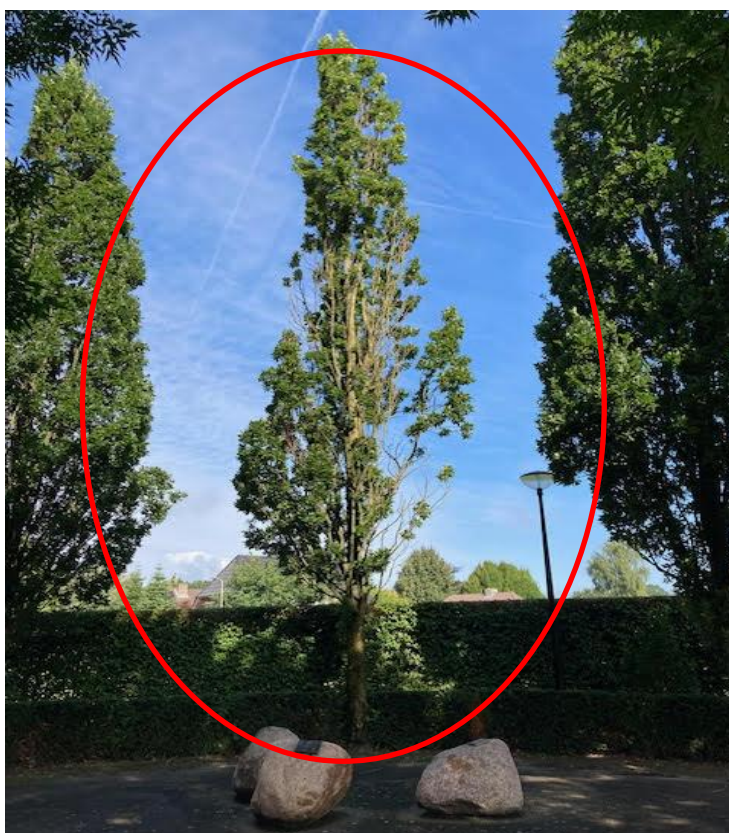
Wijk Elzenhof
Straat *
Huisnummer *
Zijde *
Kl. code BGRPL06
Soort Zuil Eik (Quercus robur)
Aantal 1

Reden Slechte staat en uit veiligheid voor de bezoeker

Algehele conditie ☒ Slecht ☐ Matig ☐ Redelijk ☐ Voldoende ☐ Goed

Toelichting Op locatie

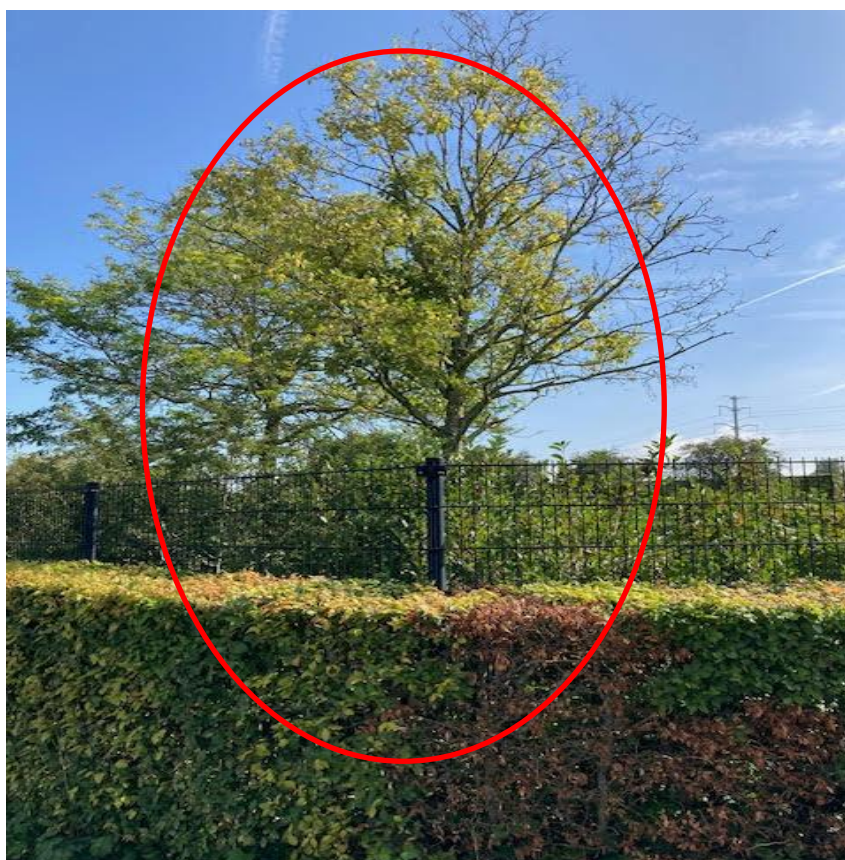
Wijk Elzenhof
Straat *
Huisnummer *
Zijde *
Kl. code BGRPL07
Soort Witte Els (*Alnus incana*)
Aantal 1

Reden Slechte staat en uit veiligheid voor de bezoeker

Algehele conditie ☒ Slecht ☐ Matig ☐ Redelijk ☐ Voldoende ☐ Goed

Toelichting Op locatie

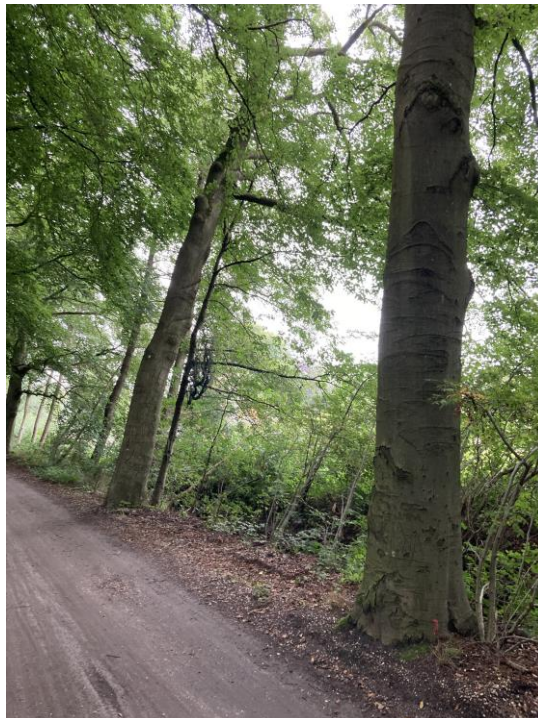
Wijk	Hierden
Straat	hessenweg
Huisnummer	-
Zijde	*
Kl. code	BG01
Soort	HaagBeuk
Aantal	1
Reden	De boom is in erg slechte conditie en vormt een gevaar voor de omgeving
Algehele conditie	<input checked="" type="checkbox"/> Slecht <input type="checkbox"/> Matig <input type="checkbox"/> Redelijk <input type="checkbox"/> Voldoende <input type="checkbox"/> Goed
Herplanting	<input type="checkbox"/> Ja <input checked="" type="checkbox"/> Nee
Aantal	
Soort	Nog niet bekend
Toelichting	De herplant heeft hier op deze locatie geen toekomst. En zal op een andere locatie plaats vinden.

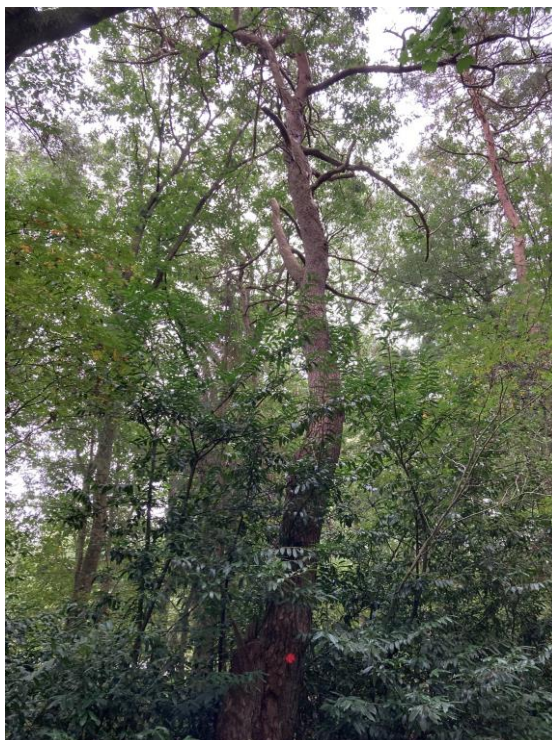
Wijk	Hierden
Straat	Engelsweg
Huisnummer	1
Zijde	
Kl. code	BG02
Soort	Grove den
Aantal	1
Reden	De boom is dood en vormt een gevaar voor de weggebruiker
Algehele conditie	<input checked="" type="checkbox"/> Slecht <input type="checkbox"/> Matig <input type="checkbox"/> Redelijk <input type="checkbox"/> Voldoende <input type="checkbox"/> Goed
Herplanting	<input type="checkbox"/> Ja <input checked="" type="checkbox"/> Nee
Aantal	
Soort	Nog niet bekend
Toelichting	Het is bosgebied en heeft herplant op deze locatie geen meerwaarde. Herplant zal op een andere locatie plaatsvinden

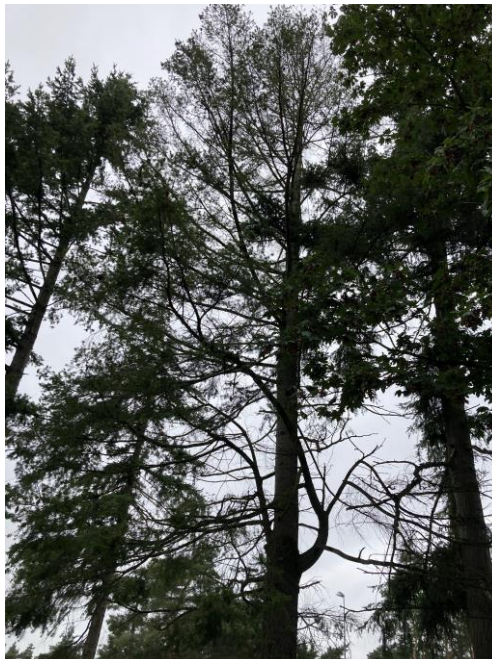
Wijk Hierden
Straat Parallelweg
Huisnummer
Zijde
Kl. code BG03
Soort Douglas en berk
Aantal 4

Reden De bomen zijn dood of ernstig aan het afsterven. Vanwege veiligheid worden de bomen gekapt

Algehele conditie ☒ Slecht ☐ Matig ☐ Redelijk ☐ Voldoende ☐ Goed

Toelichting Genoeg bomen aanwezig op de locatie. Herplant zal op een andere locatie plaatsvinden

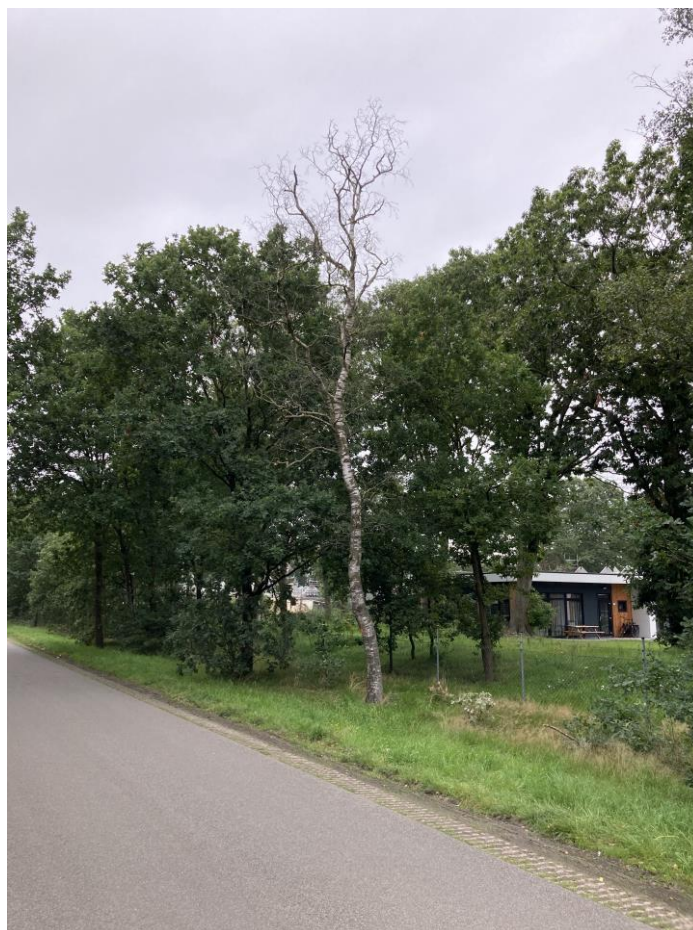
Wijk Hierden
Straat Bredeweg
Huisnummer *
Zijde *
Kl. code BG03
Soort Berk
Aantal 1

Reden dood

Algehele conditie ☒ Slecht ☐ Matig ☐ Redelijk ☐ Voldoende ☐ Goed

Herplanting ☒ Ja ☐ Nee
Aantal 1
Soort Esdoorn
Toelichting *

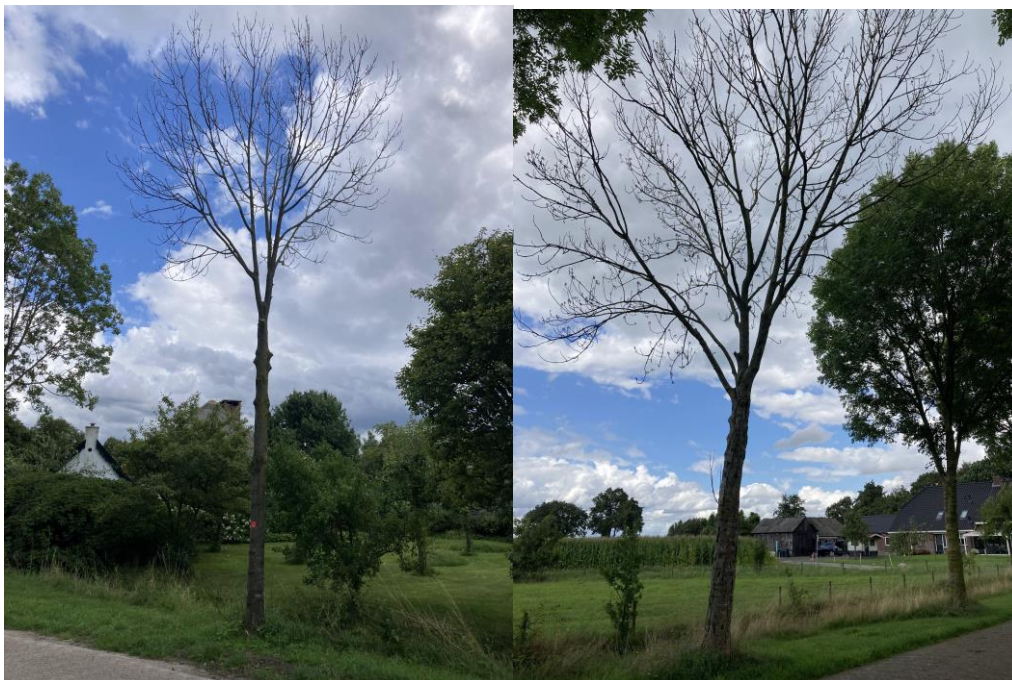
Wijk Hierden
Straat Lageweg
Huisnummer *
Zijde *
Kl. code BG04
Soort Es
Aantal 4

Reden De bomen zijn ziek(essentaksterfziekt) en zijn aan het afsterven.
Hierdoor ontstaat er een gevaar voor de omgeving.

Algehele conditie ☒ Slecht ☐ Matig ☐ Redelijk ☐ Voldoende ☐ Goed
