## Bijlage 8 Ingrepen per variant Voorlopig Ontwerp Oude stadhuis

### Variant 1 Behoud pand

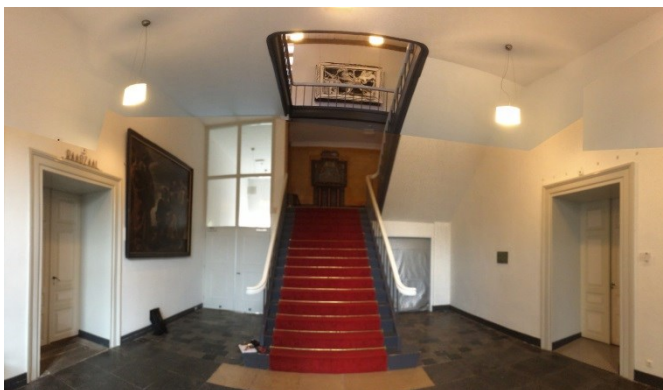
De gearceerde vloeren voldoen niet  
aan de daaronder vermelde norm

250 kN

500 kN

Wandisolatie verbeteren ter voorkoming  
vochtproblemen binnenzijde

Verstevinging alle vloeren naar 500 N/m<sup>2</sup>.

Verbetering wandisolatie

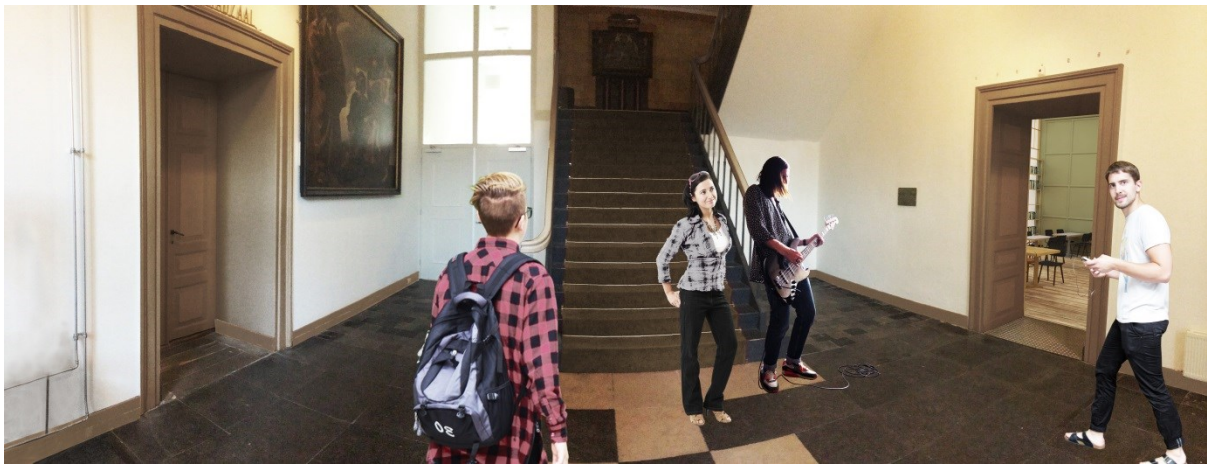
Impressie wand- en vloerafwerking in vestibule

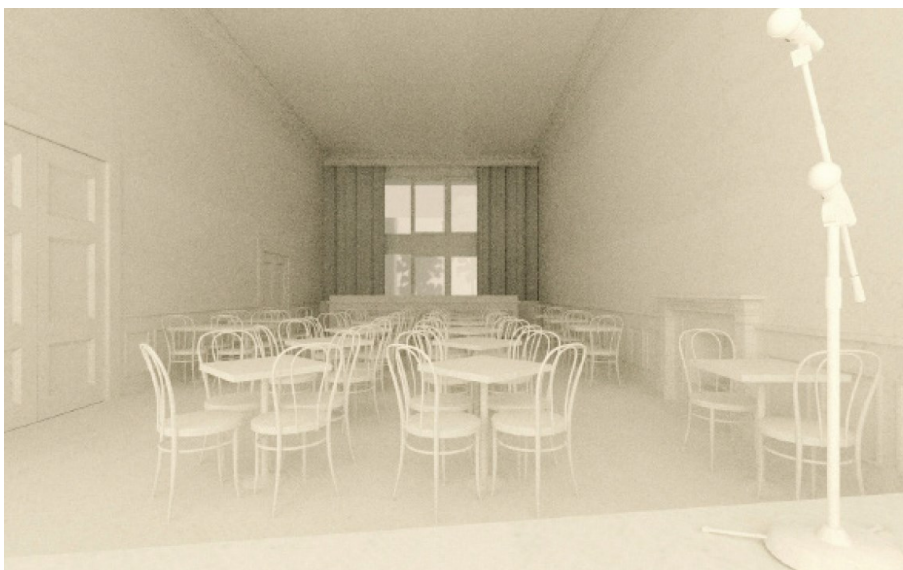
Impressie grote ruimte in rechterpand

Grote ruimte rechterpand

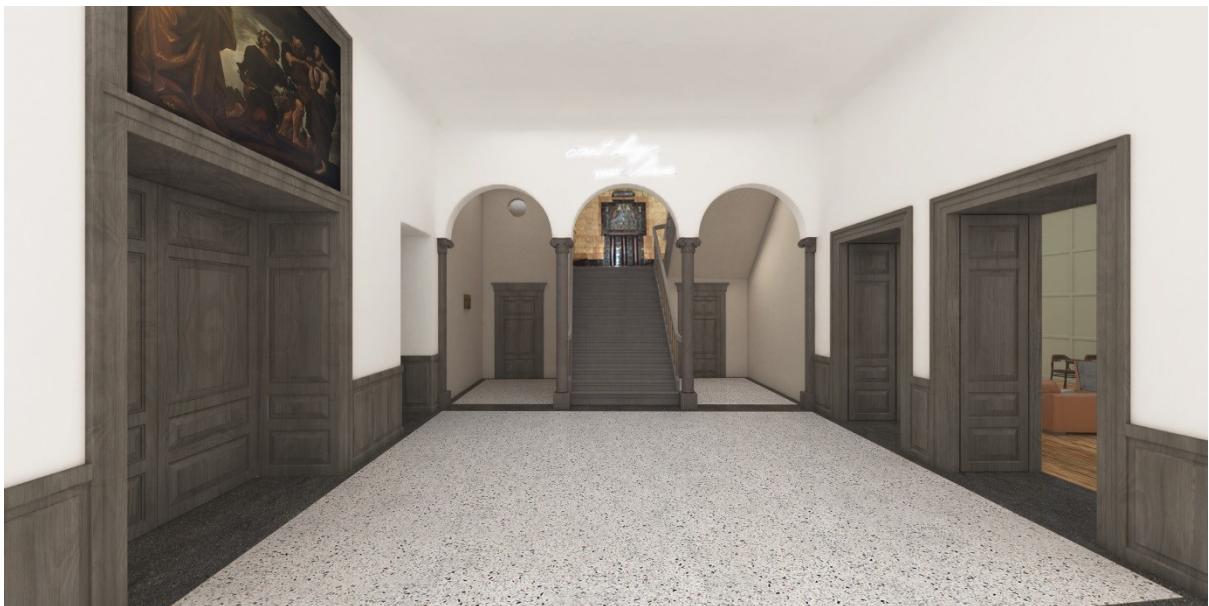
Impressie vestibule

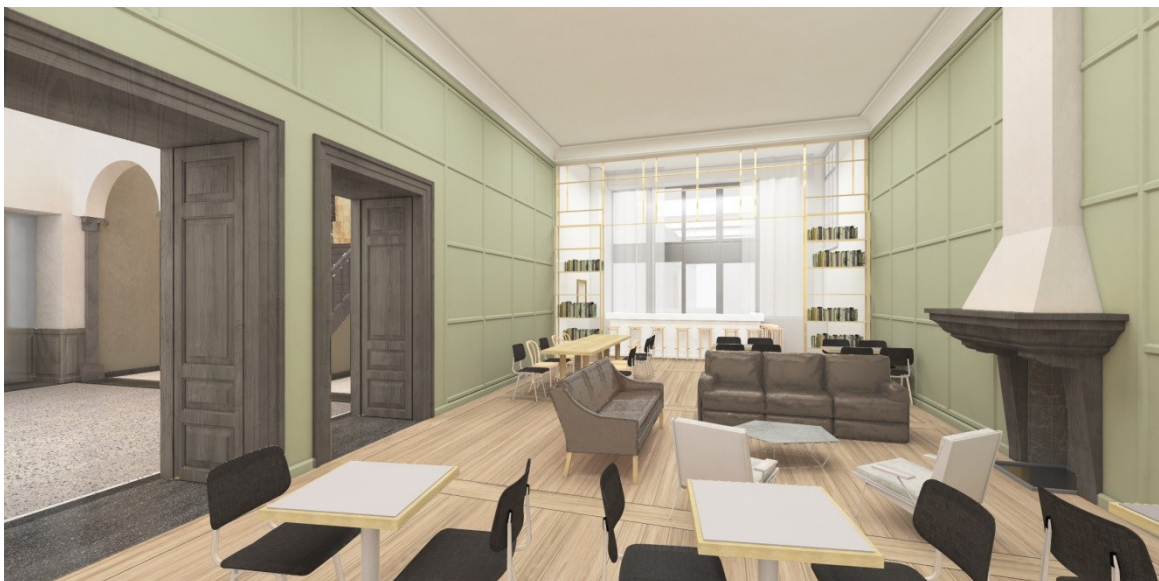
Impressie grote ruimte rechterpand
